Traumatismo de pelvis

Pelvic trauma

Paciente masculino de 17 años con antecedente de traumatismo de pelvis que le ocasionó una lesión uretral e impotencia postraumática. En este estudio de RMI de pelvis con Angiorresonancia se intenta simplificar, al poder evaluar en un solo estudio, la lesión uretral, el desplazamiento óseo y el sistema vascular.

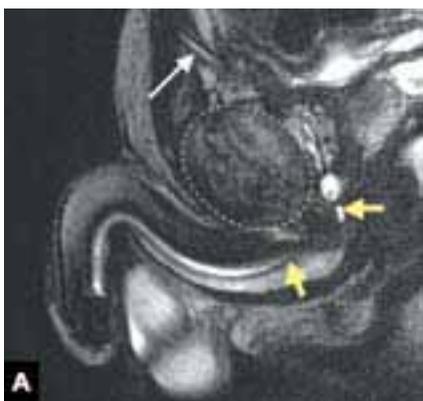
Figura A. Secuencia T2: Plano mediosagital: Luxación posterior de la sínfisis púbica (línea punteada), con desplazamiento posterior de la próstata. Extremos de los cabos uretrales, distal distendido en forma retrógrada y proximal con pequeña colección limitada vecina (flechas). Talla vesical (flecha larga).

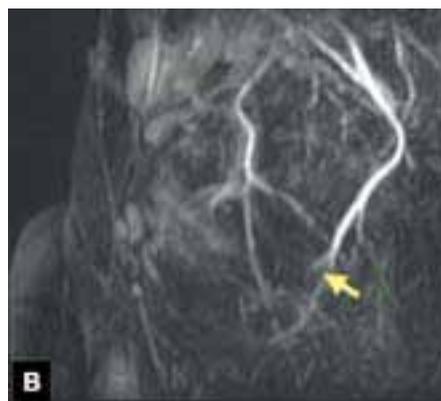
Figura B. Angiorresonancia. En plano para-sagital izquierdo, se observa la arteria pudenda con flujo distal en rama bulbar y la amputación (flecha) de las ramas cavernosa y dorsal.
